第5章 公共施設の老朽化状況の把握

1. 公共施設の実態把握

建築物の老朽化状況の実態把握は ① 躯体の健全性調査と ② 躯体以外の劣化状況調査の2つに分けて調査し、実態を把握し評価します。

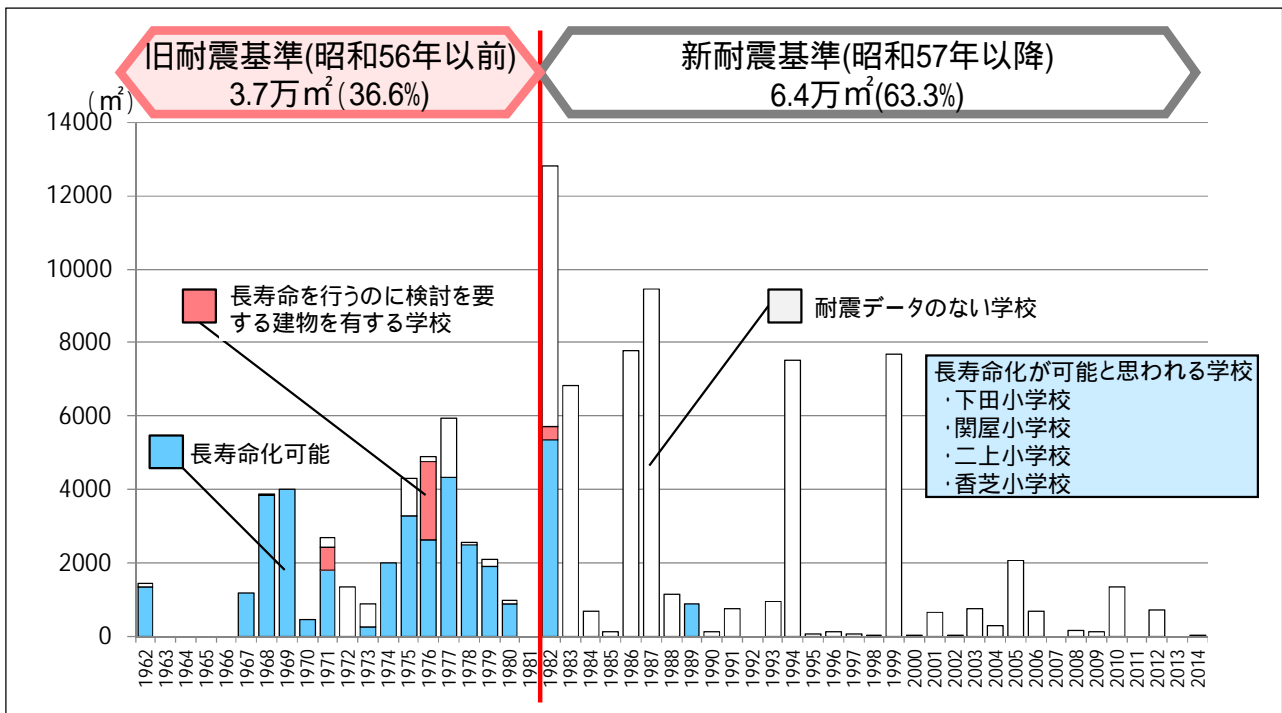
● 学校

学校施設は約9割の建築物で長寿命化が可能と思われます。一方では、長寿命化ができない可能性のある施設も4棟あります。

耐震診断時のデータに基づく評価結果

長寿命化できない可能性がある建物

長寿命化できる建物

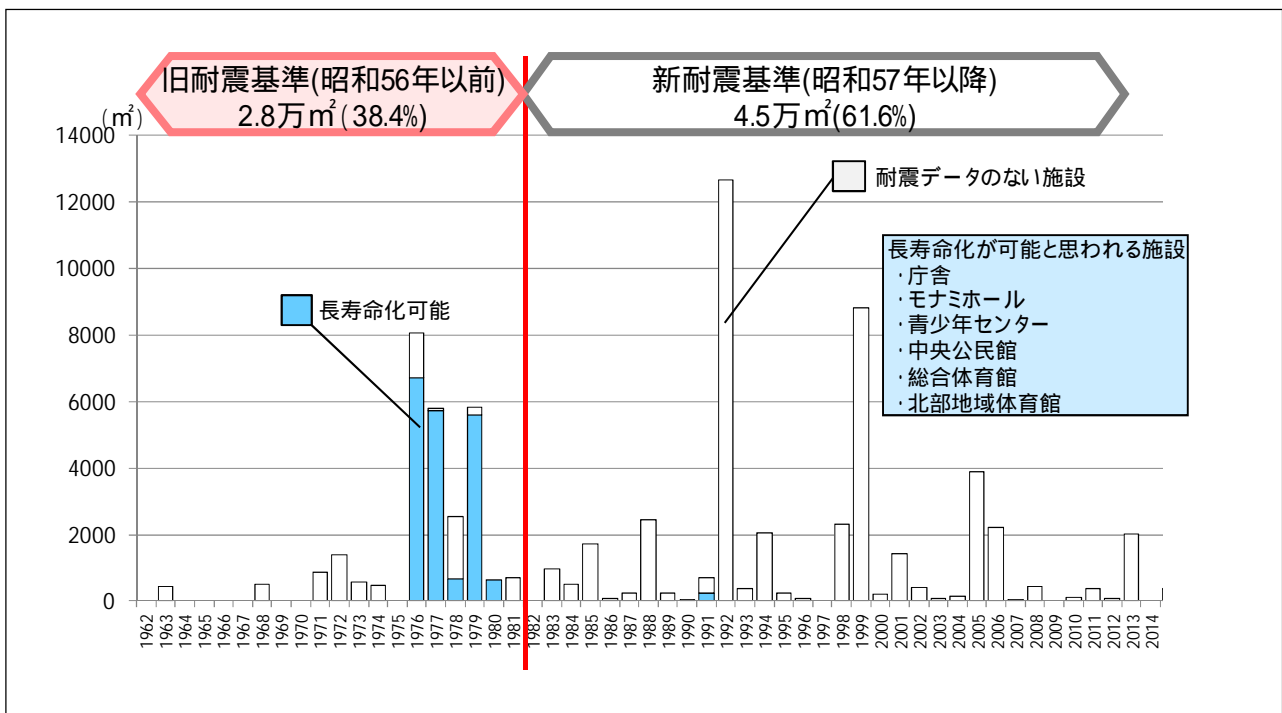
● 学校以外の施設

また、学校以外の施設では7棟すべてが長寿命化が可能と考えられます。
