### 第3章 保全の実態把握

#### 1. 劣化状況評価の進め方

#### ①市民文化系施設

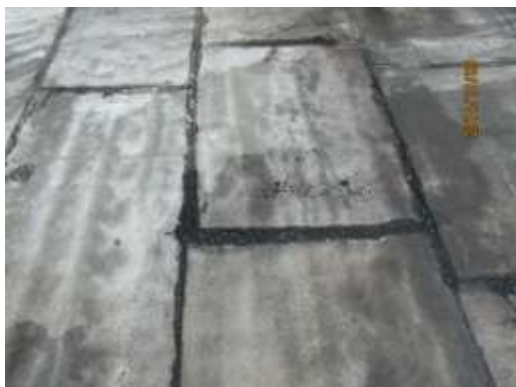
屋上防水の劣化

シート防水が劣化している。雨漏りもあるため、早急な改修を検討する必要がある。

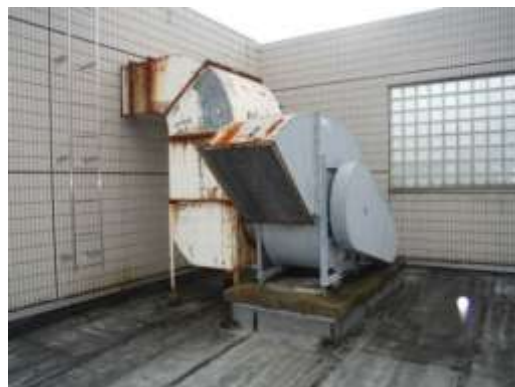
屋外設備の劣化

排煙機及びダクトの錆が発生している。

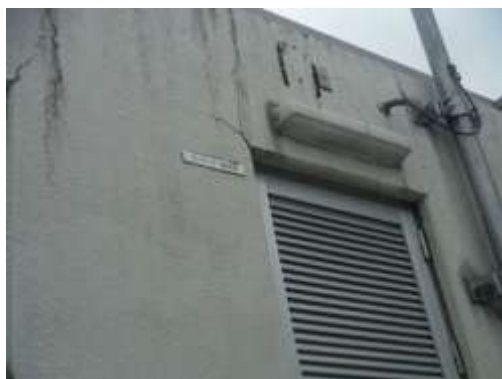
外壁開口部周辺のひび割れ

開口部周辺にひび割れが見られる。雨水が浸入し、躯体の劣化につながる恐れがある。

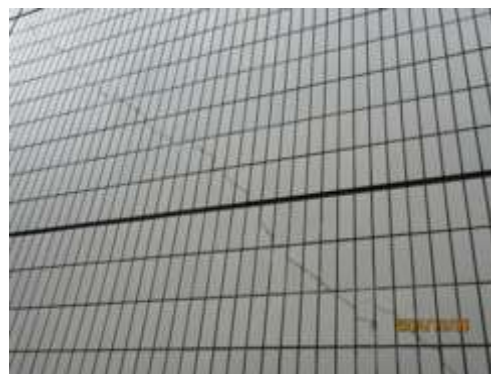
外壁のひび割れ

大きなタイルのひび割れが見られる。構造的にも影響している可能性があるため、詳細な診断が必要である。

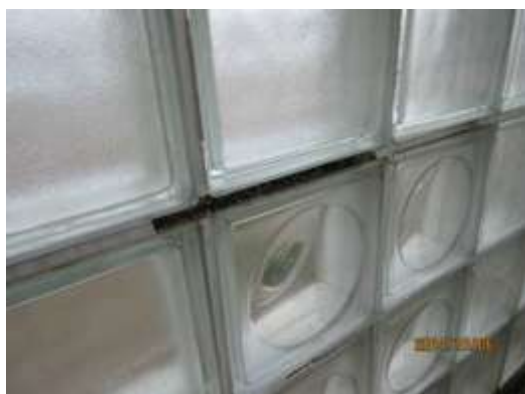
はめ殺し窓の劣化

ガラス窓、ブロックガラスの目地シール材の劣化が多数見られる。

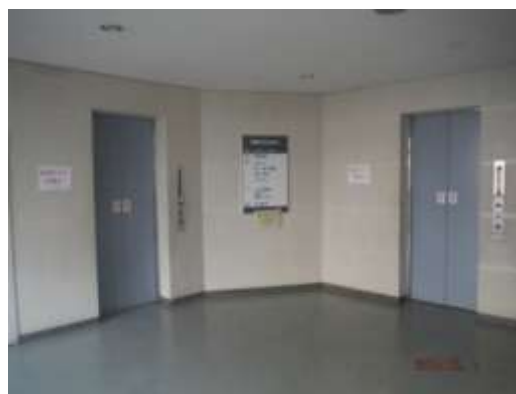
エレベーターの既存不適合

E Vに遮煙性能が設けられていない。

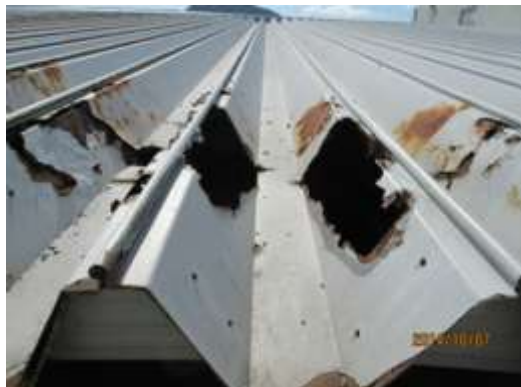
屋根材の劣化

折板屋根の錆による腐食が多数見られる。既に雨漏りもあるため、早急な改修を検討する必要がある。

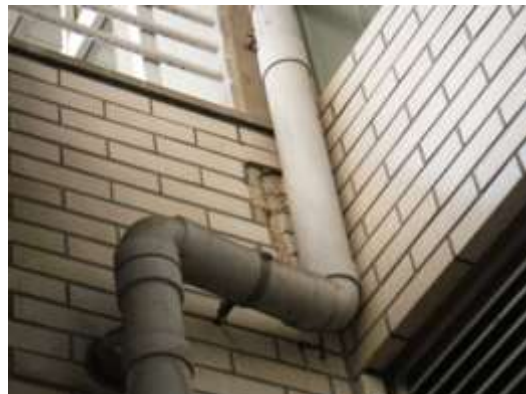
外壁タイルの剥離

外壁タイルが剥離している。タイルが落下し事故につながる恐れがある。

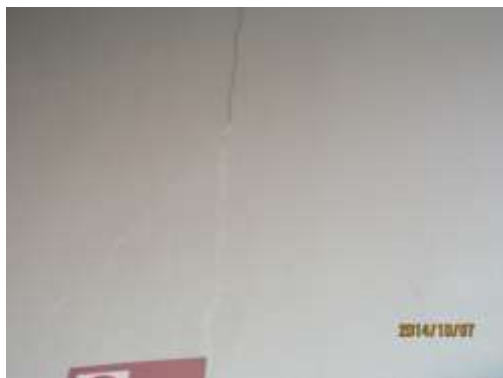
内部仕上げのひび割れ

壁面にひび割れが発生している。構造的なひび割れの可能性もあるため、詳細な診断が必要である。

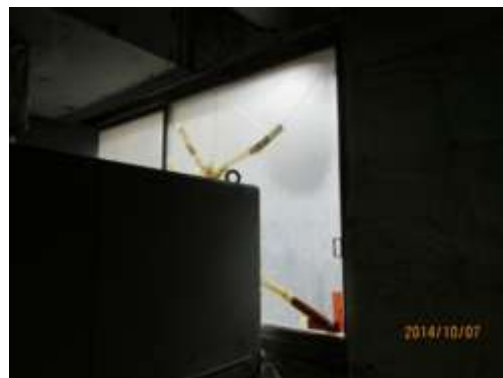
開口部の劣化

ガラスが破損し、サッシも劣化している。雨水が浸入し躯体の劣化につながる恐れがある。

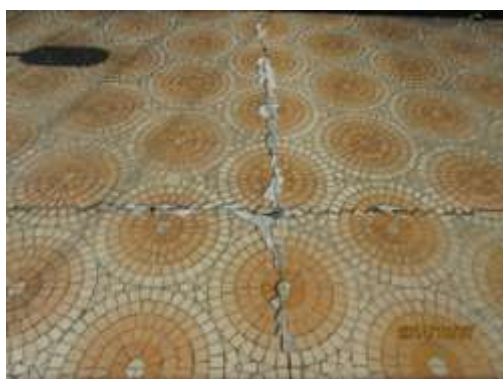
屋外床タイルの劣化

屋外床タイルが剥がれている。美観を損なうだけでなく、歩行者への影響も懸念される。

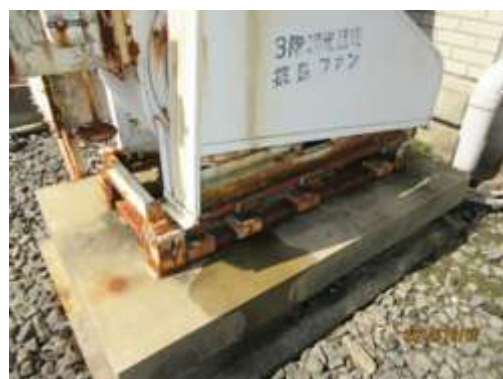
屋外設備の劣化

膨張タンク及びファン機器本体架台が錆で劣化している。

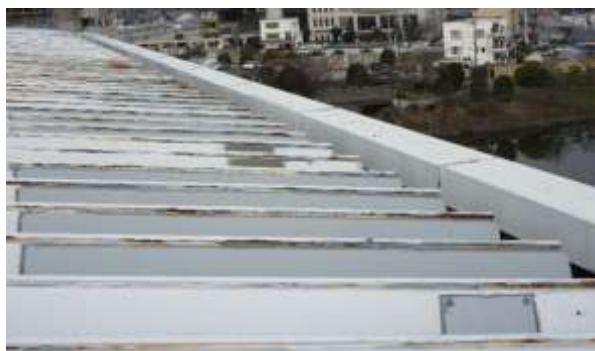
屋根材の劣化

屋根の錆による腐食が多数見られる。既に雨漏りもあるため、早急な改修を検討する必要がある。

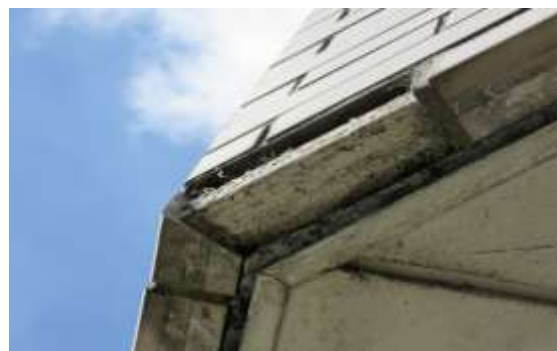
タイルの割れ・剥れ

エントランスポーチのタイルの割れ・剥がれがみられる。落下し事故につながる恐れがあるため、注意が必要である。

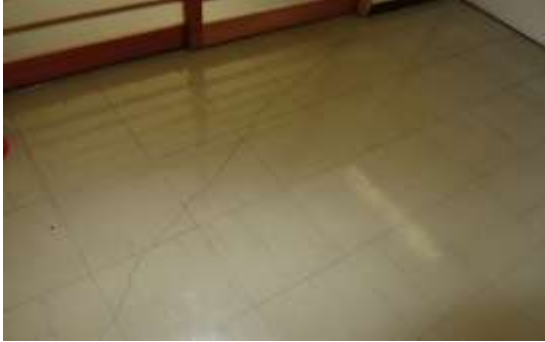
廊下のひび割れ

3階廊下で大きなひび割れが見られる。ひび割れ幅が拡大しないよう経過観察が必要である。

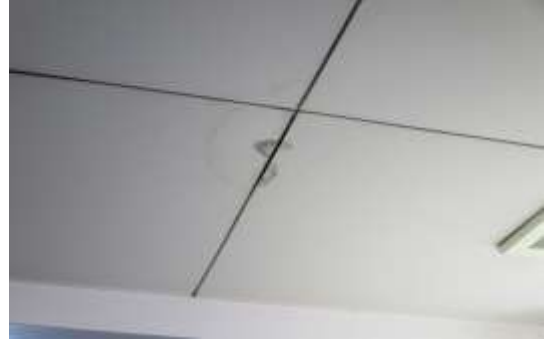
天井の結露痕

1F女子トイレの天井漏水痕が見られる。

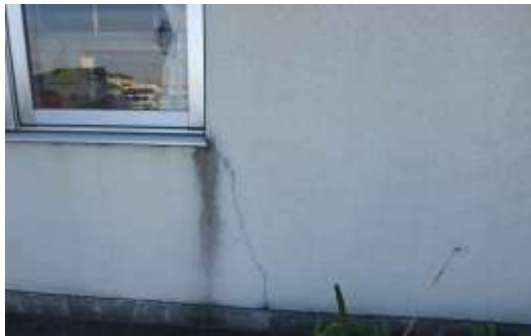
外壁開口部周辺のひび割れ

外壁開口部がひび割れしており、錆汁も確認できる。美観を損なうだけでなく、ひび割れから浸水し、躯体の劣化を進行させる恐れがある。

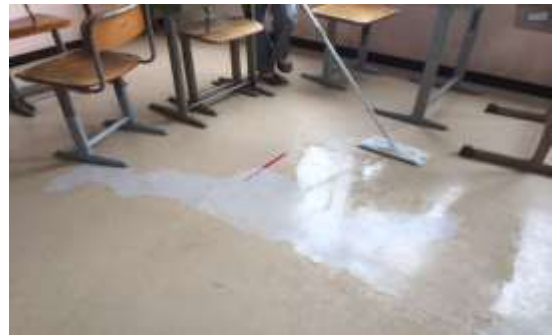
雨水の浸入

暴風雨時に外壁から雨水が進入している。躯体の劣化につながるため早急な対応が必要である。

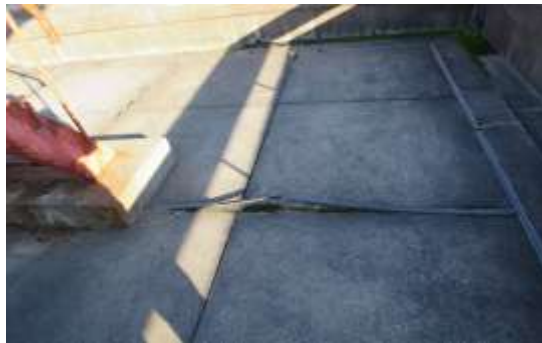
屋上保護防水の劣化

屋上保護防水のゴムがめくれ上がっている。現時点で雨漏りはないが、躯体等への影響が危惧されるため、躯体を保護する外部仕上げの修繕・改修が必要である。

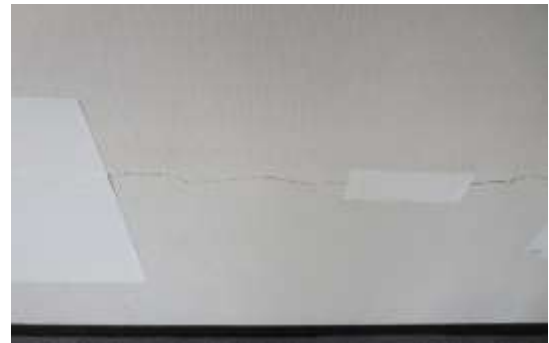
内部仕上げのひび割れ

3階多目的室の内部仕上げで大きなひび割れが見られる。構造的なひび割れの可能性もあるため、詳細な診断が必要である。

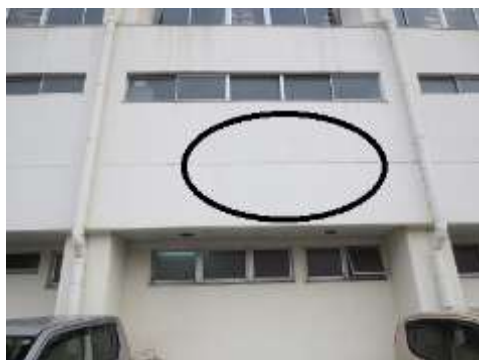
外壁のひび割れ

ひび割れ幅は小さいが、長さが大きいので、構造的なひび割れの可能性もあるため、詳細な診断が必要である。上記写真箇所以外にも数箇所と同様のひび割れがみられる。

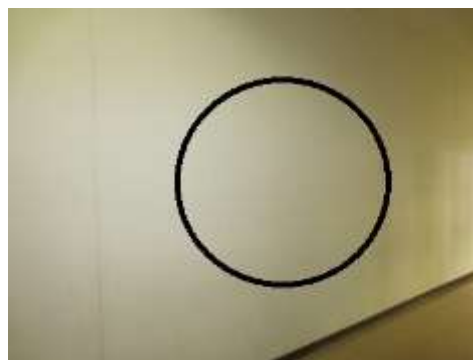
内部仕上げのひび割れ

ひび割れ幅は小さいが、長さが大きいので、構造的なひび割れの可能性もあるため、詳細な診断が必要である。上記写真箇所以外にも数箇所と同様のひび割れがみられる。

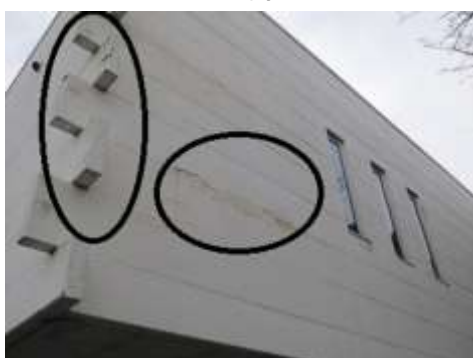
外壁のひび割れ

外壁の目地に沿ったひび割れや部材先端での大きなひび割れがみられる。錆のような汚れもあり、鉄筋にまで影響している可能性が高い。

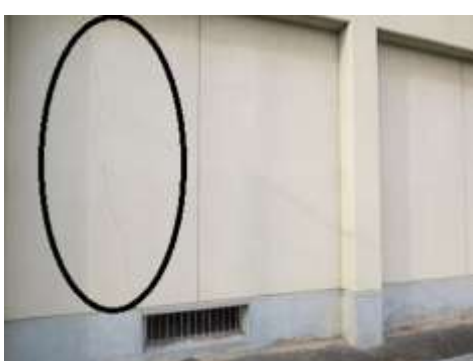
外壁のひび割れ

通気口に向かって大きなひび割れがみられる。構造的なひび割れの可能性もあるため、詳細な診断が必要である。上記写真箇所以外にも数箇所と同様のひび割れがみられる。

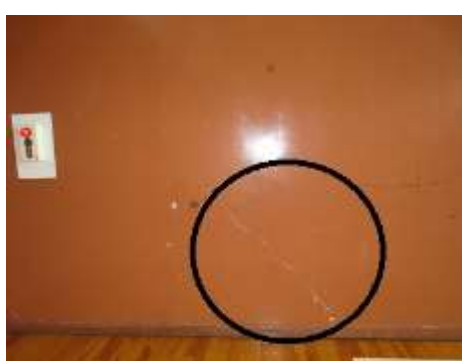
内部仕上げのひび割れ

内部仕上げで大きなひび割れがみられる。構造的なひび割れの可能性もあるため、詳細な診断が必要である。上記写真箇所以外にも数箇所と同様のひび割れがみられる。

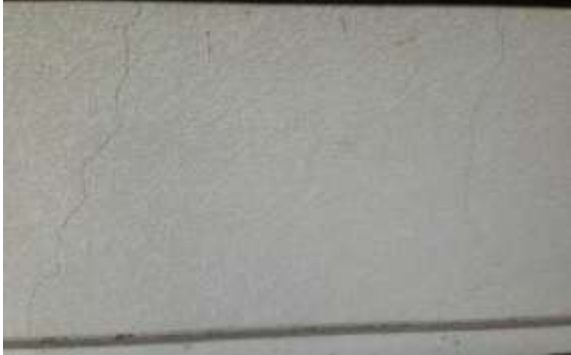
外壁のひび割れ

外壁で小さなひび割れがみられる。上記写真箇所以外にも数箇所と同様のひび割れがみられるため、拡大しないよう経過観察が必要である。

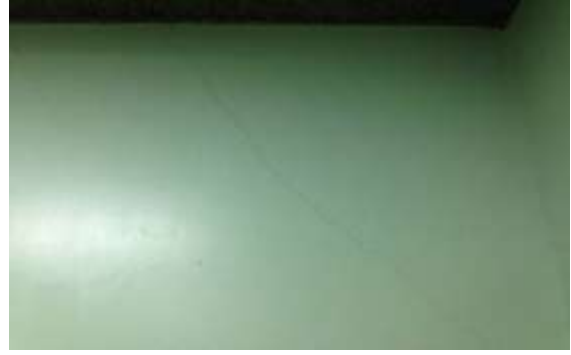
内部仕上げのひび割れ

外壁と同様、内部の壁面でも小さなひび割れがみられる。上記写真箇所以外にも数箇所と同様のひび割れがみられるため、拡大しないよう経過観察が必要である。

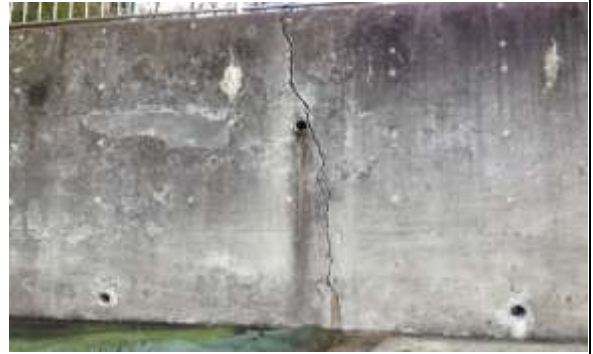
プールサイド壁面の劣化

壁面の大きなひび割れがみられる。構造的なひび割れの可能性もあるため、詳細な診断が必要である。

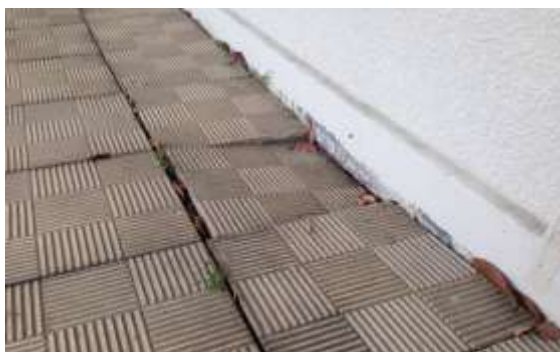
プールサイド床の劣化

プールサイド床タイルが陥没している。上記写真箇所以外にもインターロッキングのひび割れが10箇所以上で見られる。歩行者が怪我する恐れがあるため、改修の検討が必要である。

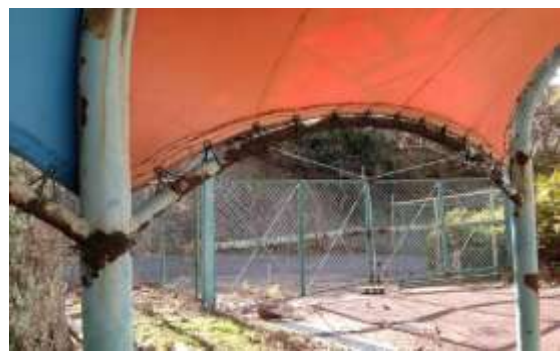
プールサイド日よけテントの劣化

日よけテントの鉄柱で錆が発生しており、強度や安全性が低下している。

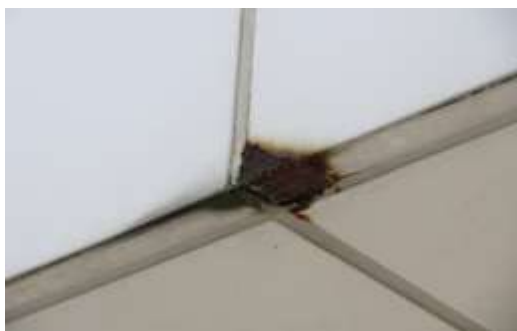
屋上テラスパネルの劣化

**香芝市地域活動支援センターすみのの里**  
 屋上テラスパネルが劣化し、錆で腐食している。上記写真箇所以外にも数箇所同様の劣化が見られるため、躯体への影響が懸念される。

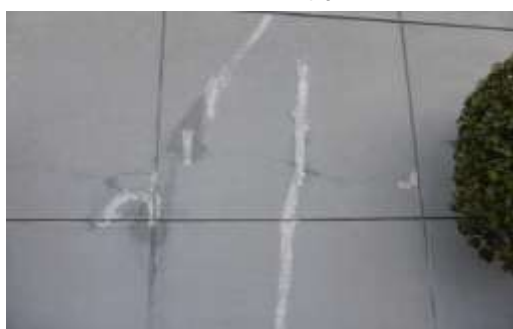
外壁パネルのひび割れ

**香芝市総合福祉センター**  
 外壁で大きなひび割れが数箇所みられる。構造的なひび割れの可能性もあるため、詳細な診断が必要である。

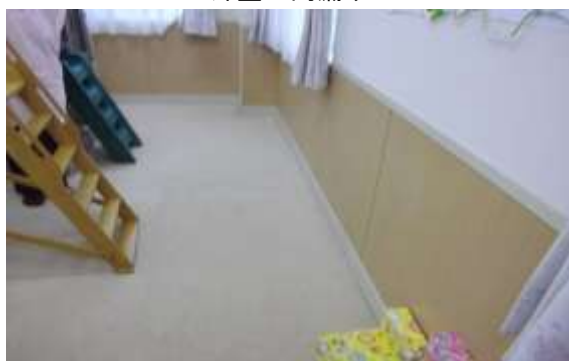
外壁の雨漏り

雨が降ると、南西の内壁と床の境目から結露ではない雨漏れ等と思われる漏水があり、床面の絨毯が濡れることがある。

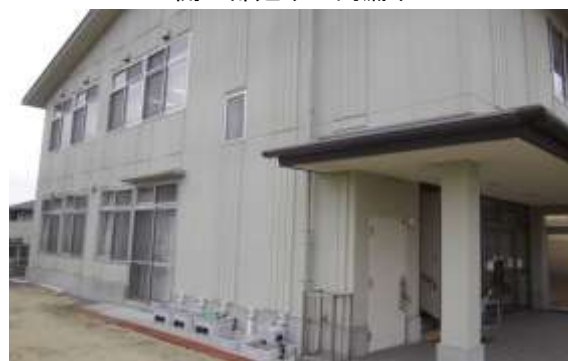
開口部廻りの雨漏り

窓・ドア廻りでの漏水が1箇所みられる。

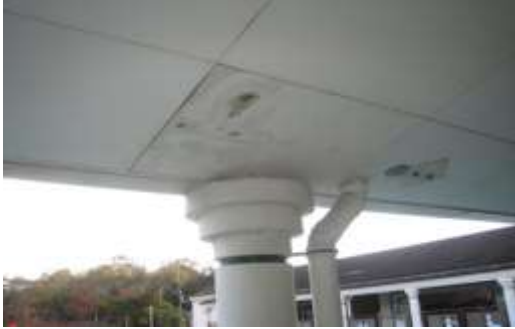
漏水跡、雨樋の劣化

軒先の雨樋が劣化し、漏水痕が見られる。躯体の劣化に大きく影響している可能性があるため、早急な改修を検討する必要がある。

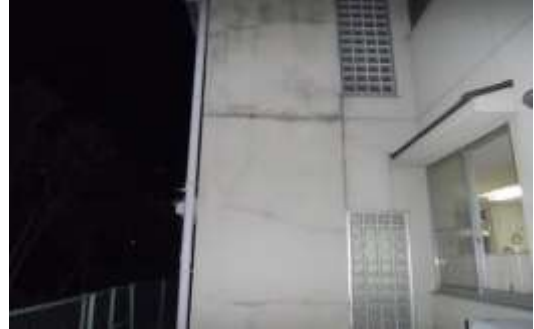
外壁のひび割れ

外壁で大きなひび割れが数箇所見られる。構造的なひび割れの可能性もあるため、詳細な診断が必要である。

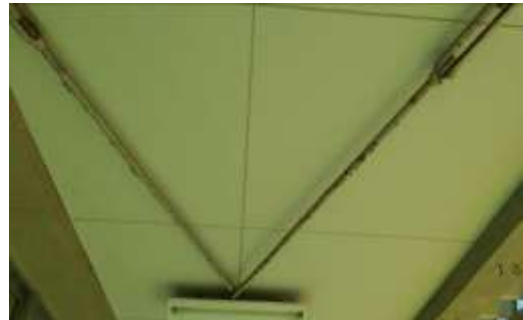
天井ブレースの劣化

廊下天井ブレースが錆で劣化している。劣化が進行すれば、ブレースのたわみや破断が起こり、構造強度の低下を招く恐れがある。

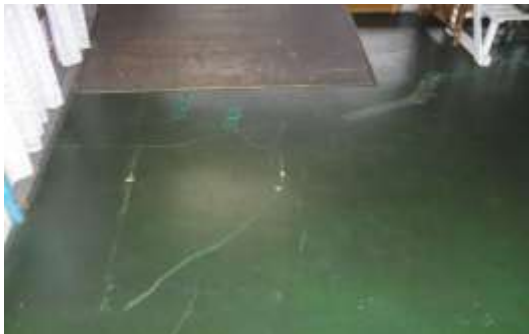
内部床面のひび割れ

廊下床材のひび割れが見られる。つまずいたり、足を怪我する恐れがあるため、注意が必要である。

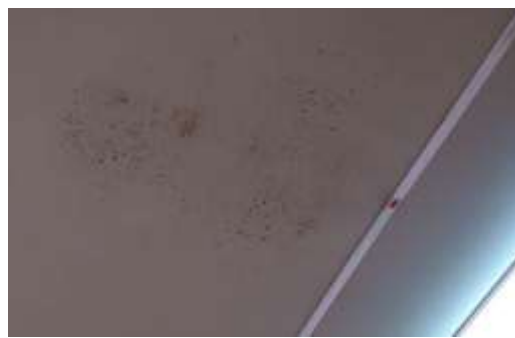
屋根・屋上の劣化

雨漏り箇所が多数みられる。下地材の腐食等、躯体の劣化が進行している可能性がある。

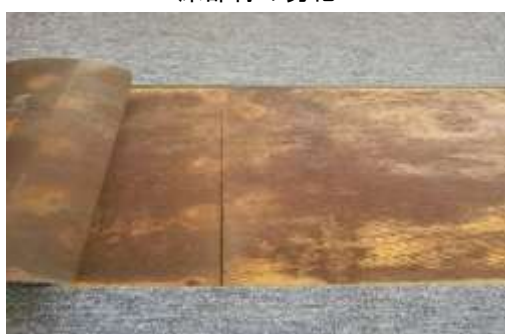
床部材の劣化

床の下地が腐食し、たわんでいる箇所が多くある。

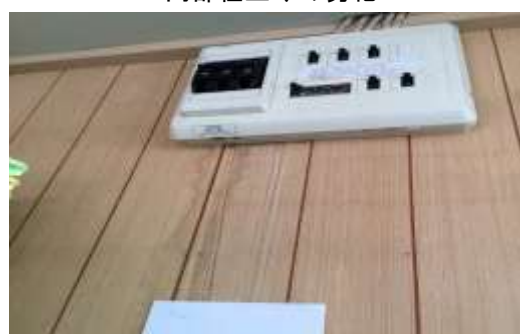
内部仕上げの劣化

ブレーカー付近の壁から水漏れが見られ、危険である。

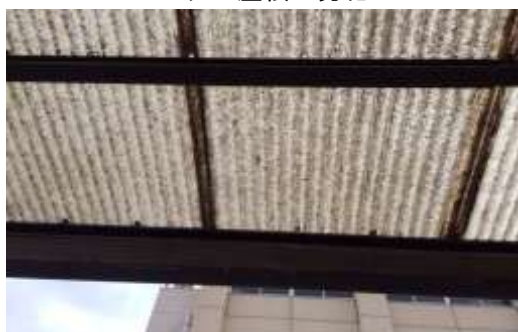
トタン屋根の劣化

ネジがはずれ、強風時にめくれあがることもある。

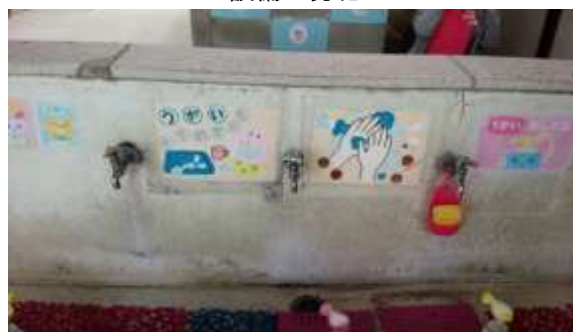
設備の劣化

劣化が進んでおり、コンクリートにひび、また、蛇口も錆びており、衛生面での問題も懸念される。

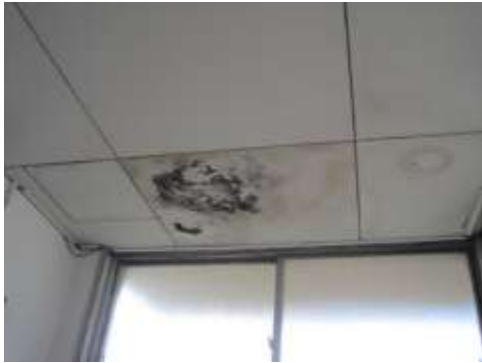
天井の雨漏り

漏水により天井面が腐食。躯体の劣化を促進するだけでなく、カビが発生する原因にもなり、衛生面でも問題である。

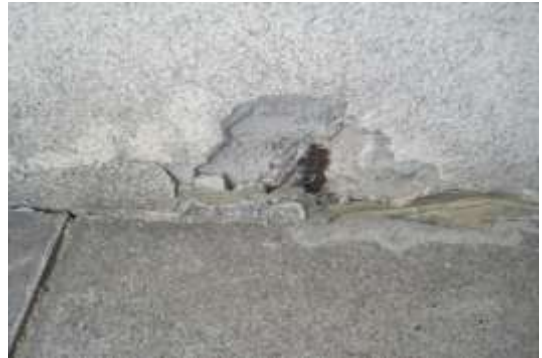
外壁の剥落

基礎と地上躯体の間のモルタルが剥落し鉄筋が露出している。躯体の劣化進行につながるため、早急な処置を検討する必要がある。

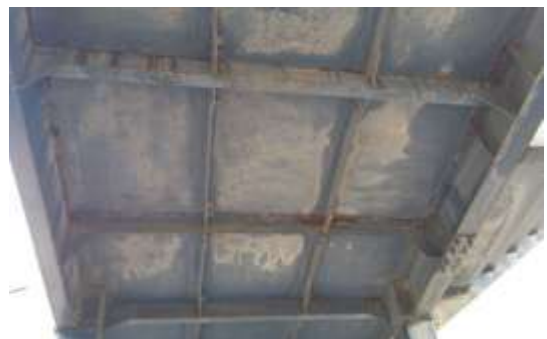
屋外階段の劣化

全面的に錆が発生しており、強度や安全性が低下している。手すり部分も錆で劣化しており、落下事故等につながる恐れがある。

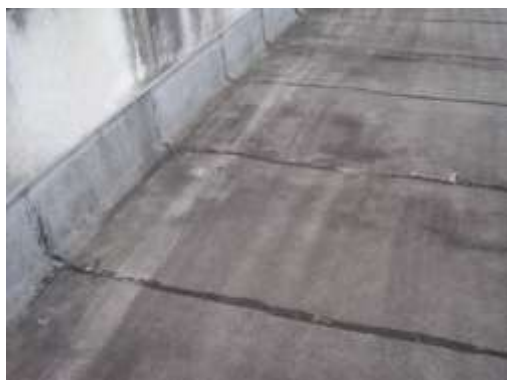
防水層の劣化

接着密度が低下し、浮きが見られる。雨漏りが発生すれば躯体が劣化し、補修費用がかさむため、早急な改修を検討する必要がある。

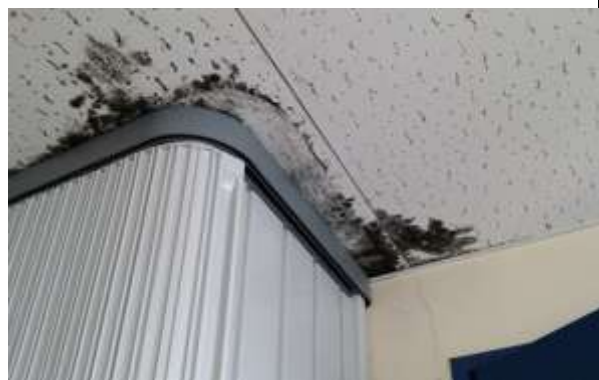
天井の雨漏り

更衣室天井の雨漏り痕。雨漏りがおこると下地材が腐食し、躯体の劣化につながる恐れがある。

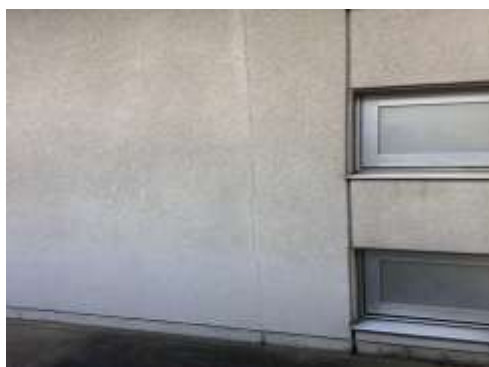
外壁のひび割れ

比較的大きなひび割れが発生している。雨水が浸入すれば鉄筋腐食の原因となり、躯体の劣化を進行させる恐れがある。

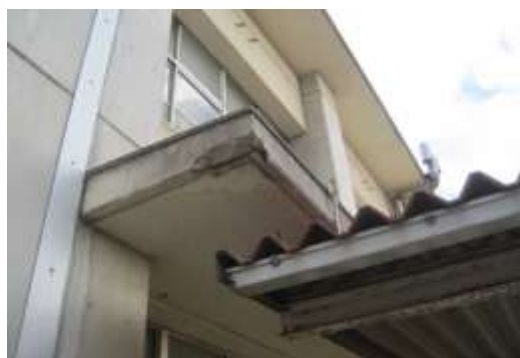
庇の劣化

庇の先端が剥離し鉄筋が露出している。劣化が進行すれば児童に破片が落下する恐れがある。

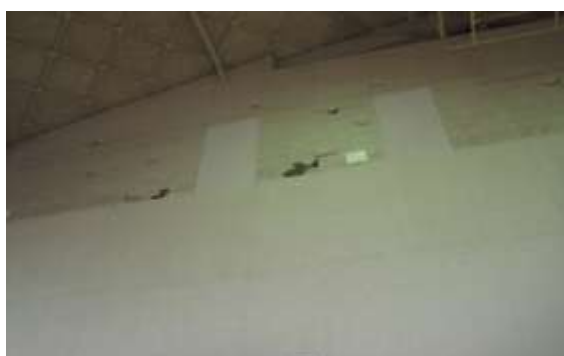
内部仕上げの劣化

妻側壁面が損傷している。損傷規模が広がり、破片が落下する恐れがある。

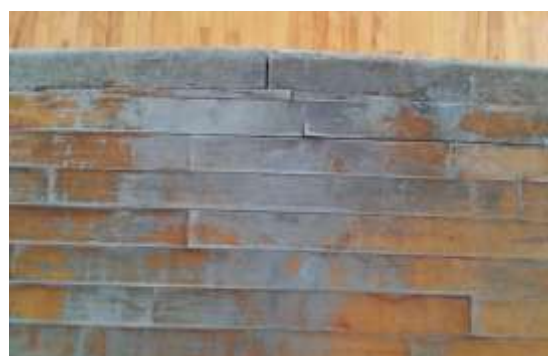
床の劣化

床材が腐食し劣化している。児童がつまずくなど怪我につながる恐れがある。

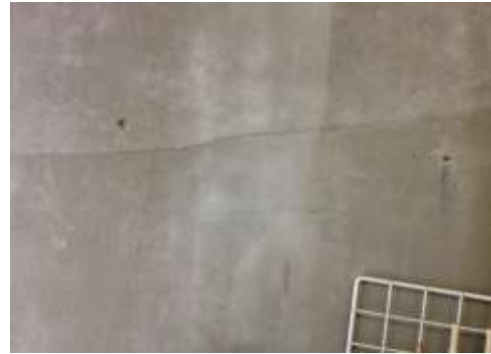
内壁のひび割れ

内部仕上げのひび割れ箇所が多数見られる。定期的な点検により、漏水がないか確認が必要である。

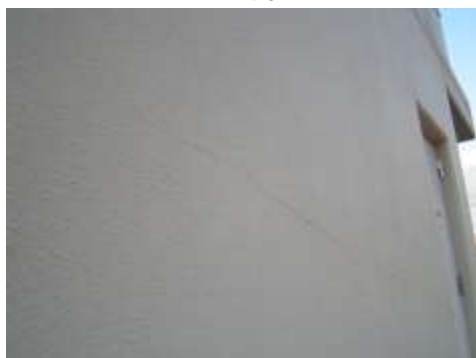
外壁のひび割れ

外壁で大きなひび割れがみられる。構造的なひび割れの可能性もあるため、詳細な診断が必要である。

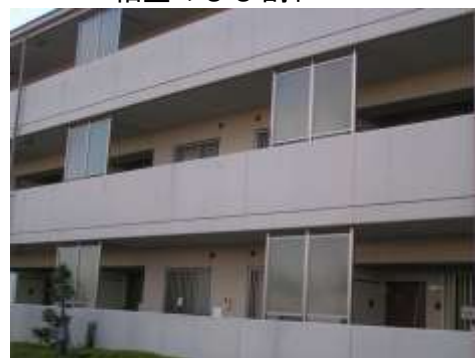
袖壁のひび割れ

共用廊下の袖壁で多数のひび割れが見られる。ひび割れ幅が拡大しないよう経過観察が必要である。

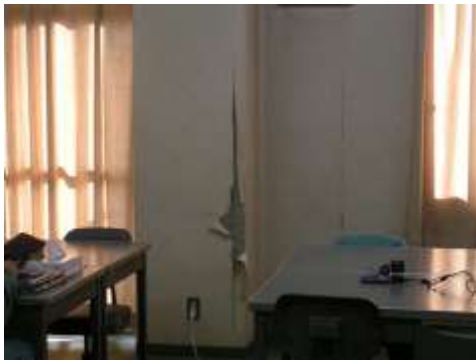
内部仕上げの劣化

内部仕上げが劣化し、クロスがめくれている。美観を損なうだけでなく、壁面の劣化の促進が懸念される。
