参考資料 1 : タウンウォッチング

基本構想の策定から5年が経過し、バリアフリー事業のこれまでの実績に対する評価の時期にさしかかっていることから、重点整備地区であるJR香芝駅、近鉄下田駅及び近鉄五位堂駅周辺地区内にある鉄道駅及び主要な経路について、高齢者、障がい者、協議会委員の方などの参加のもと「現地点検調査及び意見交換会」を開催した。

点検経路	
ルート1	総合福祉センター→ふたかみ文化センター→市役所
ルート2	近鉄下田駅→近鉄五位堂駅→旧葛下川遊歩道→市役所

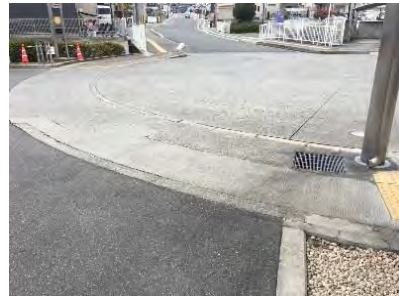
① 総合福祉センター 【ルート1】

総合福祉センターから徒歩で出発した。施設内の点検については今回対象外としたが、音声誘導案内装置、敷地内車路に視覚障がい者誘導用ブロックが一部不足している箇所があった。

場所	意見内容（良い：○、悪い：●）
出入り口	<ul style="list-style-type: none"> ●入り口に音声誘導案内装置が欲しい。 ●出口に誘導ブロックがないところがあるのでつけてほしい。

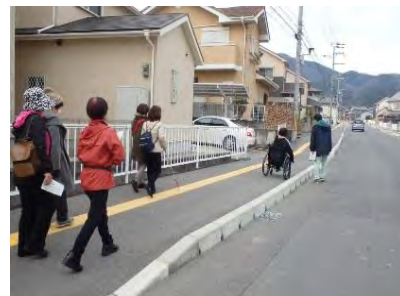
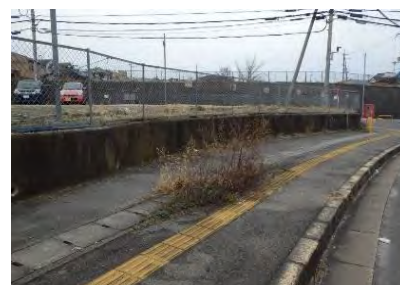
② 市-1 (市道 7-82 号線、7-131 号線) 【ルート1】

特定事業計画に記載済みの事業（有効幅員の確保、歩道波打ちの解消、水平区間の確保、舗装などの改良）については平成28年度に整備完了済みであるが、歩道の利便性、安全性についての指摘があった。

場所	意見内容（良い：○、悪い：●）
市-1 (市道 7-82 7-131)	<ul style="list-style-type: none"> ●歩道はマウントアップ方式ではなく縁石で区切るタイプ(セミフラット方式)の方が車いす使用者や目の不自由な方にも良い。 工事費用も安いと聞いている。 ●歩道と車道の上に反射板などがあつた方が良い。 ●歩道の横断勾配が急になっている。 ●点字ブロック周辺の草刈をしてほしい。

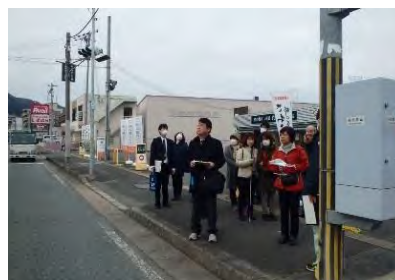
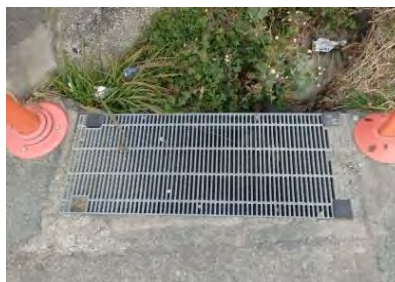
③ 国-1 (国道 165 号) 【ルート 1】

国道 165 号については一部区間を除き、長期計画となっている。当該区間も、未整備であるが、今回指摘があった視覚障がい者誘導用ブロック、グレーチングの改良、段差勾配については既に特定事業計画に記載済みである。また、車止めについて通行の支障になるとの意見があった。

場所	意見内容 (良い：○、悪い：●)
国-1 (国道 165)	<ul style="list-style-type: none"> ●誘導ブロックが途中で途切れている。 ●車止めが通行の支障になる。 ●車止めを縁石にしたほうが安全。 ●歩道と車道の間反射板などがあった方がよい。 ●縁石のマウントアップに目印がほしい。 ●段差がきつい箇所がある。 ●グレーチングのボルト固定部分に空間があるので、白杖が挟まり折れることがある。 ●グレーチングの穴が大きい、キャップなどの対応ができないか。 ●(市道との隣接部分) 停止線などの標識がほしい。 ○グレーチングの網の目が細かい。

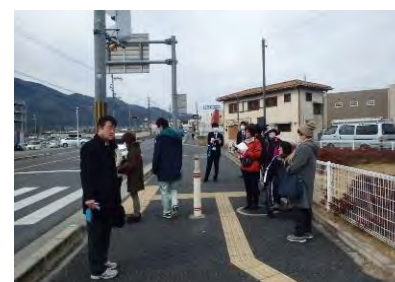
④ 信号機 【ルート 1】

信号機については国道 165 号線沿いに整備対象が 2 箇所ある。2 箇所とも、視覚障がい者付加機能の整備 (音響式信号機) が施行完了済み。音響式信号機についてそれぞれの意見が挙げられた。

場所	意見内容 (良い：○、悪い：●)
信号 A、B (国道 165)	<ul style="list-style-type: none"> ○音響式信号機の音が横断方向によって違っており分かり易い。 ●信号機の音が大型車が通ると聞こえない。

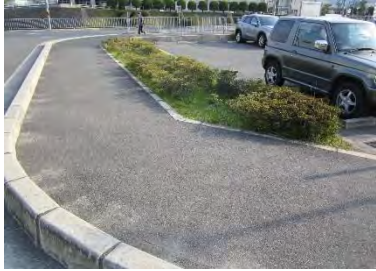
⑤ 市-3 (市道 7-153 号線、7-154 号線) 【ルート 1】

国道 165 号からふたかみ文化センターをつなぐ市道 7-153 号線、7-154 号線について、視覚障がい者誘導用ブロックがないと指摘があったが、本指摘については平成 30 年度実施、完了予定である。

場所	意見内容 (良い: ○、悪い: ●)
市-3 (市道 7-153 7-154)	●文化センターまでの曲がり角に点字ブロックがない。

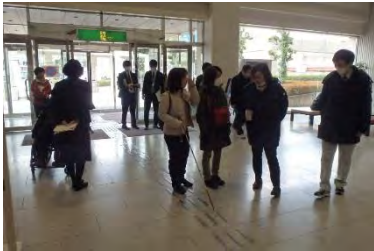
⑥ ふたかみ文化センター 【ルート 1】

入り口については音声誘導案内装置の整備、敷地内及び館内については視覚障がい者誘導用ブロックの色彩の明確化、エレベーター・地下駐車場(車いす用スペース)については利便性に関する指摘があった。

場所	意見内容 (良い: ○、悪い: ●)
入り口	●入り口に音声誘導案内装置が欲しい。 ●点字ブロックの色を黄色にしてほしい。 ●エレベーターまでの動線に支障物を置かない。

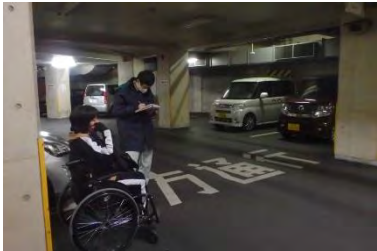
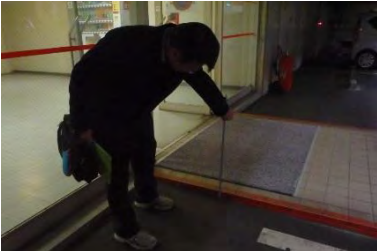
エレベーター	●エレベーターの車いす用ボタンに点字など、浮き出る工夫をしてほしい。
地下	●地下駐車場の車いす用駐車場が不便。 ●地下出入り口の段差が高かった。 ●車いすでも降りやすいスペースの確保。

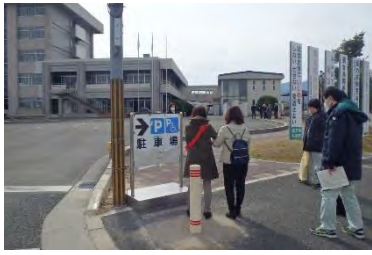
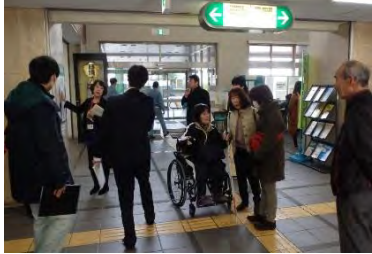
⑦ 市役所 【ルート1】

庁舎については平成27年度末に本庁舎耐震改修工事に併せて特定事業計画記載の事業を整備、完了しているが、国道から庁舎正面玄関までの視覚障がい者誘導用ブロックの整備、館内施設に対する案内・誘導設備の必要性と1階南側入り口における身体障がい者への配慮が求められた。

場所	意見内容（良い：○、悪い：●）
正面玄関(北)	<ul style="list-style-type: none"> ●案内板に点字がなかった。 ●案内板が小さい。 ●市役所北出口を利用する場合、誘導ブロックも整備されておらず、歩道が途切れているため、車道を横切らなければならない。 ●コミュニティバス乗り場から正面玄関までの動線、道標が必要。 <div style="display: flex; justify-content: space-around; margin-top: 10px;">

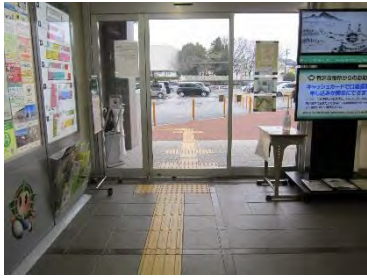
</div>
南側入り口	<ul style="list-style-type: none"> ●市役所南側の自動ドアが狭い。 ●市役所南側歩道の勾配が急で車いすが登れない。 <div style="text-align: right; margin-top: 10px;">

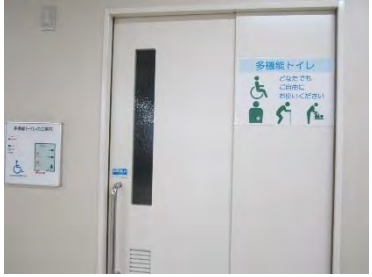
</div>
多機能トイレ	<ul style="list-style-type: none"> ●多機能トイレの操作をわかりやすくしてほしい。 <div style="text-align: right; margin-top: 10px;">

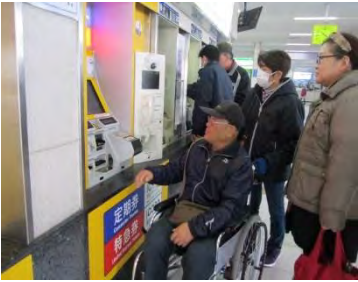
⑨ 近鉄五位堂駅 【ルート2】

多機能トイレや駅前広場床面については良好な意見が見られる一方、障がい者用停車スペースについては段差がきつく、車いすでは困難であった。駅構内については車いす用券売機の設置、構外については南側駐輪場に至るまでの視覚障がい者誘導用ブロックの整備、北側駅前広場に視覚障がい者誘導用ブロックが車止めに近い場所があると指摘があった。

場所	意見内容（良い：○、悪い：●）
改札内トイレ	○多機能トイレの室内が広い。
エレベーター	●E Vが通過式であるが狭い。
券売機	●車いす用券売機の設置をしてほしい。

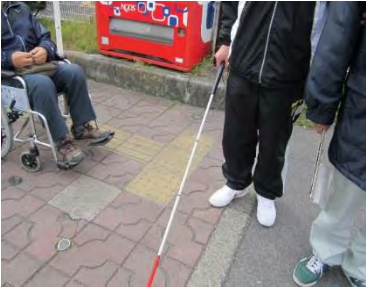
駐輪場	●駐輪場の市営と民間の区別がつかない。 （市営であれば障害者手帳を持っている人は無料となる。民間だと有料となる。） ●市営駐車場が駅から遠い。 ●南側駐輪場まで点字ブロックの整備を行ってほしい。

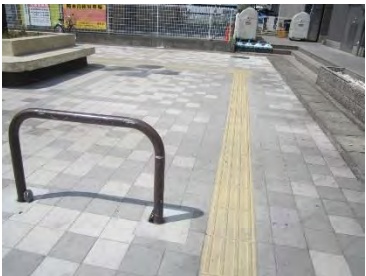
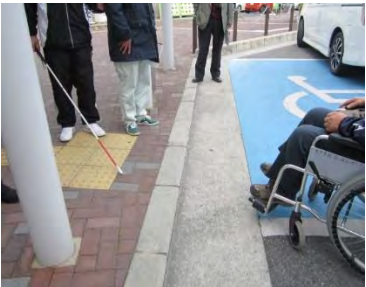
駅前広場 (北側0-列-)	○段差がないため、通行しやすい。 ○身障者用駐車スペースからE Vまでの距離が近い。 ●身障者用駐車スペースからE Vまでの間で、車道と歩道の段差（約2 cm）あるので解消してもらいたい。 ●ペDESTリアンデッキに階段がある。スロープに変えてはどうか。 ●駅前広場の点字ブロックが車止めと近い箇所がある。

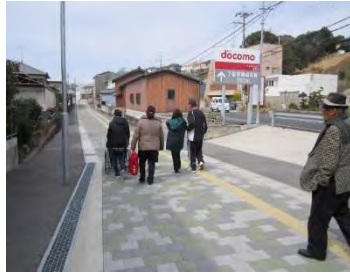
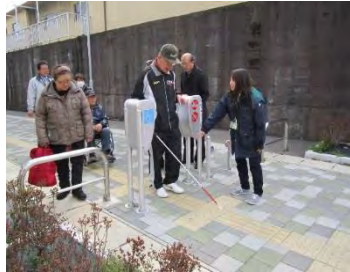
⑩ 旧葛下川遊歩道 【ルート2】

すみれ野区画整理事業地から旧葛下川遊歩道までを徒歩で点検した。区画整理事業地における歩道について意見はなかった。遊歩道については好意的な意見が多かったが、バイク止めについての利便性、街路灯についての視認性が指摘された。

場所	意見内容（良い：○、悪い：●）
遊歩道	<p>○フラットで、車も通らないため、安心して通行できる。</p> <p>○こんな道があるとは知らなかったが、いい道ができた。</p> <p>●街路灯の色が灰色で視認性が悪いいため、衝突の危険性がある。</p> <p>●車いすは通行できるが、シニアカーなどの電動車いすが出入りできるのか確認してもらいたい。</p>
