### 第3章 保全の実態把握

#### 1. 劣化状況評価の進め方

#### ①市民文化系施設

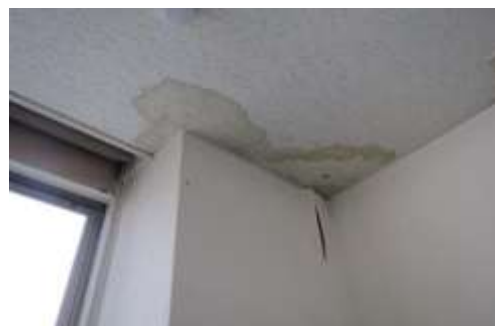
天井の雨漏り

**香芝市総合福祉センター**  
 訓練室天井で雨漏りが見られる。上記写真箇所以外にも数箇所同様の雨漏りがみられるため、早急な対応が必要である。

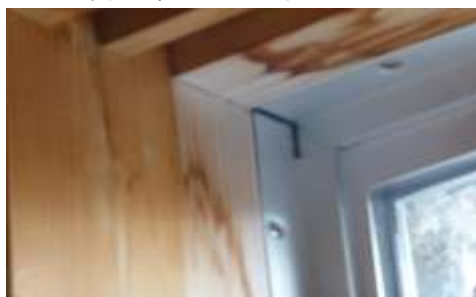
開口部付近の雨漏り

**香芝市総合福祉センター**  
 女子更衣室内窓で雨漏りが見られる。躯体への影響が懸念される。

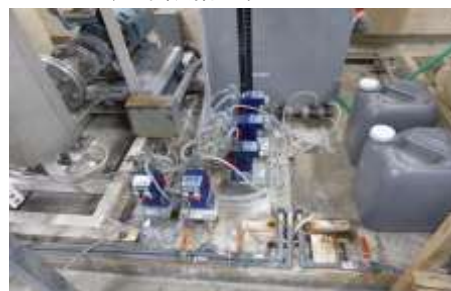
建築設備の劣化

**香芝市総合福祉センター**  
 給水ポンプの漏水や、浴場循環濾過装置の不具合等、建築設備の劣化が多数見られる。施設運営に大きく影響するため、早急な対応が必要である。

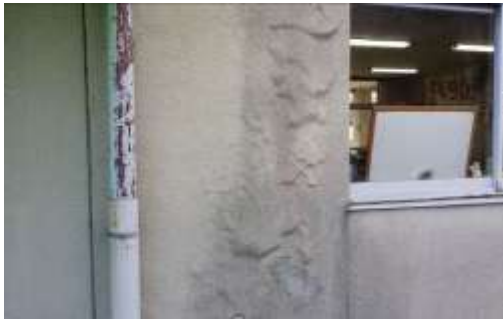
### 志都美幼稚園

外壁塗装の浮き

外壁吹付材の浮きがみられる。雨水等がコンクリート中に浸入し、躯体の耐久性に影響を及ぼす恐れがあるため、詳細な診断が必要である。

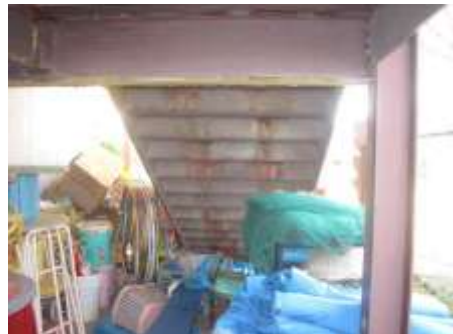
### 鎌田幼稚園

屋外階段の劣化

全面的に錆が発生しており、強度や安全性が低下している恐れがある。落下事故等につながる恐れがあるため、注意が必要である。

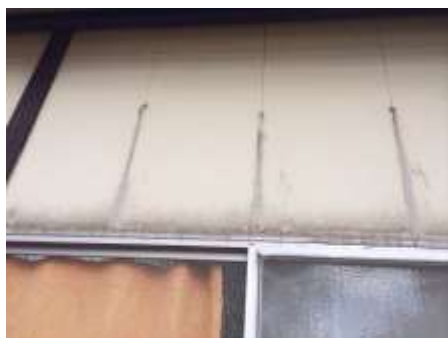
**真美ヶ丘西学童保育所**

外部開口部の劣化

コーキング処理の跡が多数見られるが、処理跡が劣化しており、雨水の浸入が懸念される。

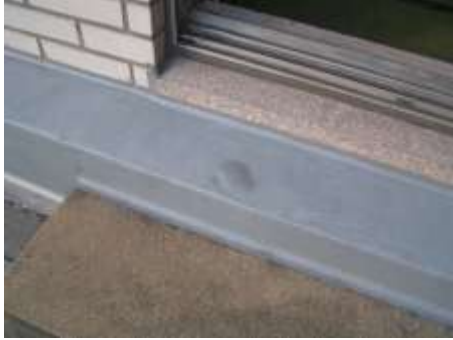
### 庁舎棟

防水層のふくれ

屋上の塗膜防水のふくれが多数見られる。雨漏りの原因であると考えられるため、早急な対応が必要である。

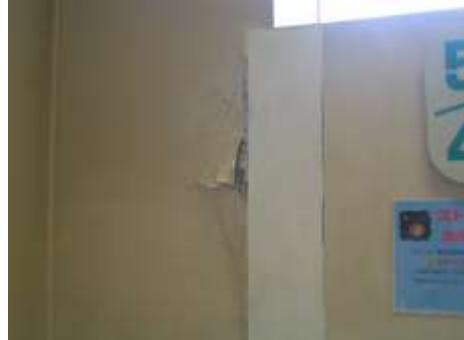
### 庁舎棟

開口部付近のひび割れ

階段踊り場の開口部付近でひび割れがある。雨漏りもあり、躯体等への影響が危惧されるため、躯体を保護する外部仕上げの修繕・改修が必要である。

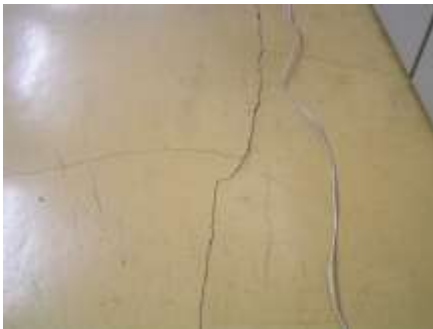
### 書庫棟

内部床面のひび割れ

床面に比較的大きな亀裂が見られる。つますいたり、足を怪我する恐れがあるため、注意が必要である。

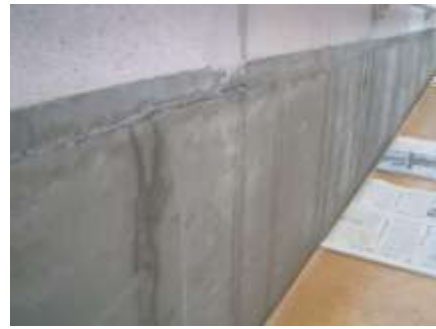
### 書庫棟

基礎立ち上がり部分の劣化

基礎立ち上がり部分が劣化し、外部からの漏水がある。躯体の劣化進行につながるため、早急な処置を検討する必要がある。

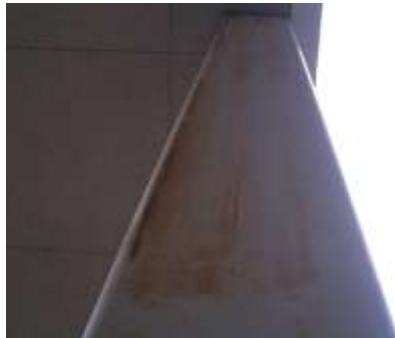
### 本庁舎・会議室棟連絡橋

外部鉄骨柱の錆

外部の鉄骨柱で錆が見られる。腐食が進行する前に錆を落とし、塗装の塗り替えが必要である。

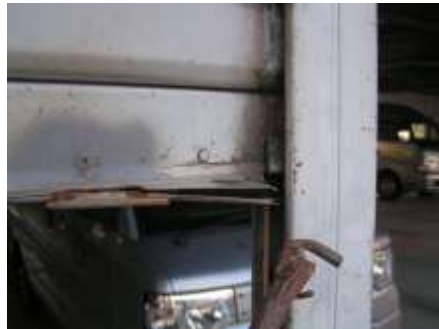
### 会議室棟

シャッターレールの劣化

シャッターレールの著しい劣化が見られる。

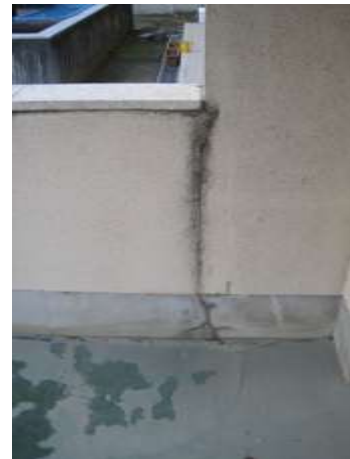
**三和小学校（教室棟及び特別教室棟）**

外壁開口部周辺のひび割れ

外壁開口部がひび割れしており、錆汁も確認できる。美観を損なうだけでなく、ひび割れから浸水し、躯体の劣化を進行させる恐れがある。

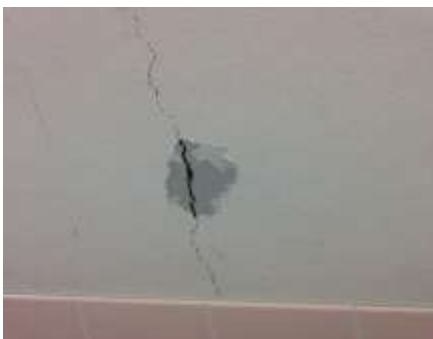
**旭ヶ丘小学校（校舎棟）**

内部仕上げのひび割れ

ひび割れ幅の寸法が大きく、塗装もはがれている。鉄筋腐食の原因となり、躯体の劣化を進行させる可能性があるため、詳細な診断が必要である。

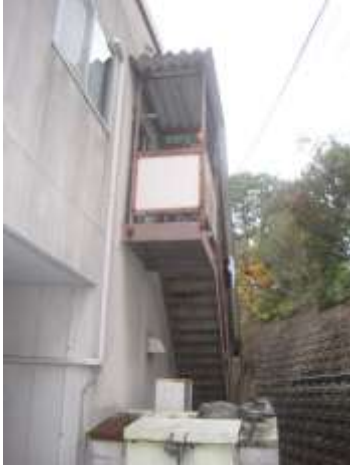
### 下田小学校（給食室棟）

屋外階段の劣化

全面的に錆が発生しており、強度や安全性が低下している。手すり部分も錆で劣化しており、落下事故等につながる恐れがある。

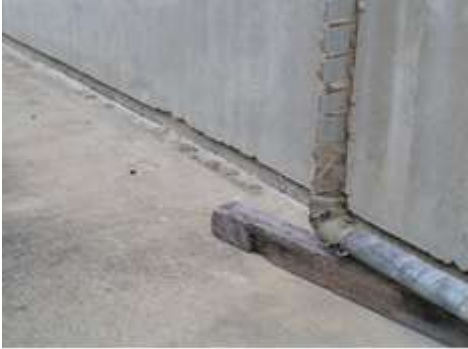
収集センター（事務所）

建物周辺の沈下

犬走りが2~3cm沈下している。

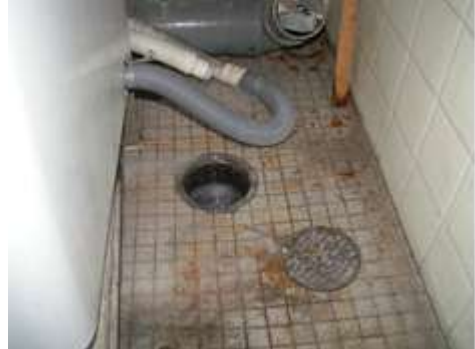
収集センター（事務所）

排水設備の劣化

排水の流れが悪く、すぐにあふれる。また、排水管のジョイント部分から水漏れがあり、13年以上経った状態が続いている。

- 外壁開口部の漏水箇所や排水設備の著しい劣化については早急に修繕・改修が必要です。
- 多数のひび割れが見られる外構のコンクリート舗装については、舗装の打ち換え等の補修が必要です。
- 「ストックヤード（車庫）」については、劣化部位や設備の不具合に関する回答はありませんでしたが、築年数が19年経過しており、劣化が進行している可能性があるため注意が必要です。

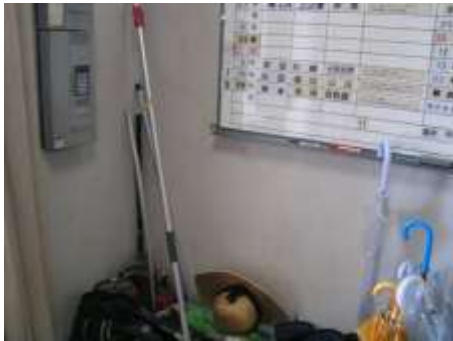
収集センター（事務所）

内部仕上げのひび割れ

内部壁のひび割れが見られる。定期的な点検により、漏水がないか確認が必要である。

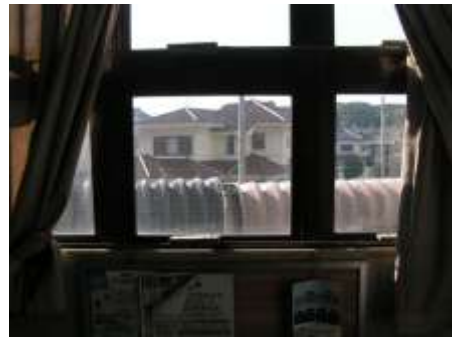
収集センター（事務所）

内部サッシの劣化

内部サッシが劣化し、窓が閉まらない。

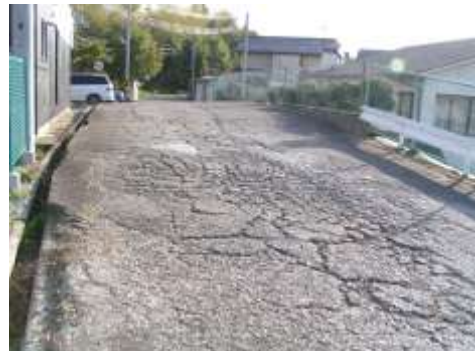
収集センター（事務所）

外構舗装のひび割れ

コンクリート舗装のひび割れが多数見られる。破片が隣地へ飛び散っており危険である。

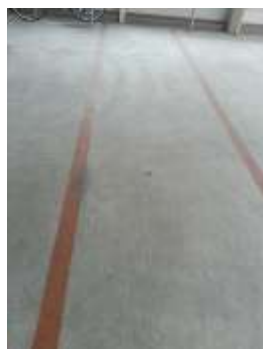
**JR香芝駅第1自転車等駐車場**

床面のひび割れ

床面が劣化し、多数のひび割れがみられる。ひび割れ幅が拡大しないよう経過観察が必要である。

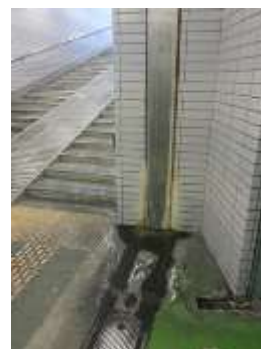
**近鉄下田駅地下自転車等駐車場**

地下の接続部での漏水

地下の近鉄改札連絡口付近の接続部で漏水している。下地材の腐食等、躯体の劣化が進行している可能性がある。

- 自転車駐車場では、躯体に影響するような著しいひび割れは見られませんが、近鉄下田駅地下自転車等駐車場については、地下の改札連絡口付近で漏水が見られるため、早急な対応が必要です。
- 「下田倉庫・物置」で見られる、柱脚や2階スラブ裏等での鉄骨の錆については、腐食が進行する前に、錆落とし、塗装の塗り替えが必要です。
- 「旧公民館（シルバー人材センター）」では、開口部付近のひび割れその他、窓枠のサッシが錆で閉まらない等の劣化が見られるため、定期的な点検により、漏水がないか確認が必要です。
- 「火葬場」の軒裏の漏水跡については、屋根・屋上のルーフドレンの状況を確認する必要があります。

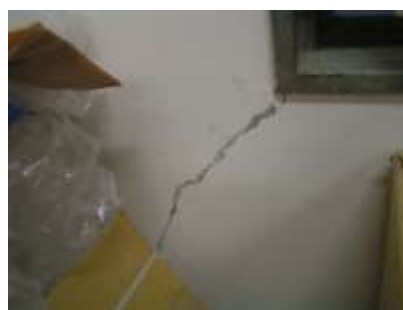
**「旧公民館（シルバー人材センター）」**

開口部付近のひび割れ

開口部付近のひび割れが見られる。定期的な点検により、漏水がないか確認が必要である。

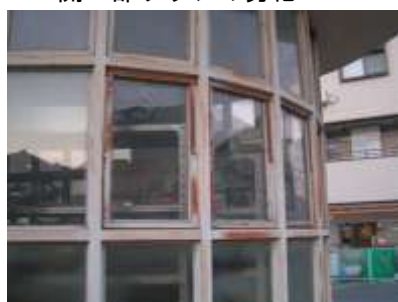
**「旧公民館（シルバー人材センター）」**

開口部サッシの劣化

サッシの錆びにより窓の開閉が困難となっている。

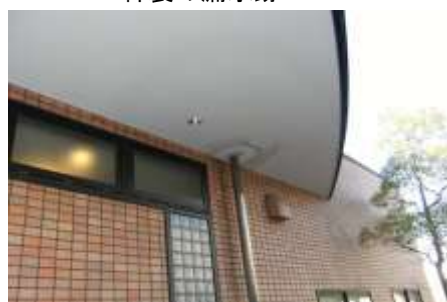
**火葬場**

軒裏の漏水跡

軒裏の雨樋付近で漏水痕が見られる。屋根・屋上のルーフトレンの劣化による影響が考えられる。
