平野塚穴山古墳

香芝市平野塚穴山古墳史跡公園
(奈良県香芝市平野)

平野古墳群と周辺の歴史的環境

古墳の概要

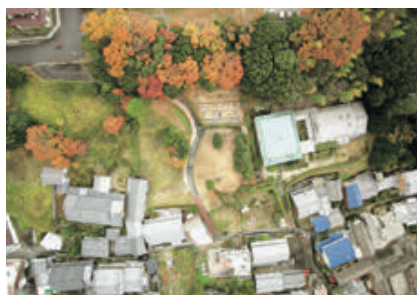
写真2 平野塚穴山古墳 整備工事前(上が北)

昭和47年の発掘調査当時は、墳丘の北西部分の盛土がすでに土取りによって失われており、石槨の天井石が露出している状況でした。そのため、発掘調査後に石槨保護のため盛土され現在に至っています。

古墳の保存状況は、墳丘の南西部から南側が5m以上の急峻な崖面になっており、降雨のたびに墳丘盛土が南側の畑に流出し、将来的に墳丘が崩壊する危険性がありました。また、墳丘盛土の崩壊の規模によっては石槨も同時に崩れることが想定され、場合によっては人災に繋がることも予想されました。さらに、東に隣接する寺院から設置されているコンクリート製の見学通路（階段）は幅が狭く、石槨入口付近も狭い。加えてその南側が崖面のため、見学者が転落する恐れがあるなど危機的な状況にありました。また、石槨を構築する凝灰岩も風化等により剝落が進行し、早急に保存処理する必要に迫られていました。

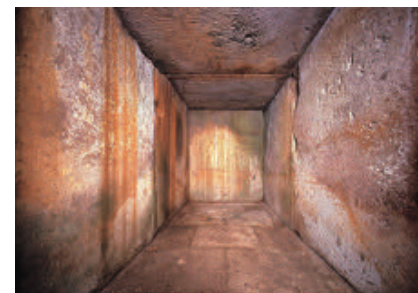
写真5 石槨内部(南から)

く南に開口する横口式石槨で、全長4.47m、玄室長3.5m、玄室幅1.5m、玄室高1.76mを測ります。石槨全体は、二上山で産出する凝灰岩の切石を組み合わせて構築しており、報告書によれば、切石の規格から唐尺で作られた可能性が高く7世紀後半から末頃の築造と考えられています。なお、石槨内からは金環1点や中空玉1点をはじめ、銅鏡と推定される破片を含む銅製品の破片11点が出土し、他に植物性の麻で作った編み物を芯にして漆で塗り固めた漆塗籠と、布を芯にして漆で塗り固めた^{きょうち} 夾紵の2種類の漆塗製品の破片が出土しています。

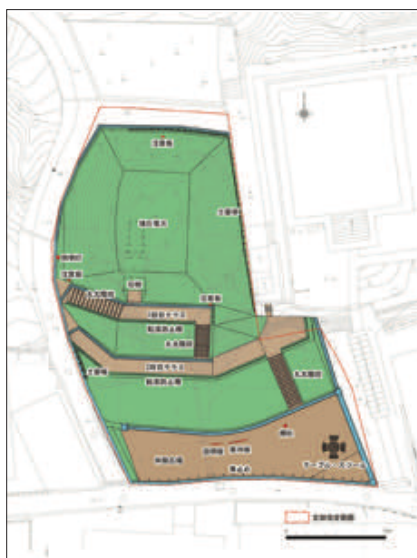
図3 実施設計(施設配置図)

発掘調査は、墳丘東側及び石櫛入口付近で実施し、その成果等により基本設計を補完し、実施設計の策定を行った。また、墳丘南側の民有地は、平成30年10月15日付け文部科学省告示第195号にて追加指定されたため、直接買い上げにより公有化を図った。

整備工事は実施設計に基づき、区域外に土砂流出の防止のため、体験広場に仮設沈砂池を設ける防災工事から着手しました。周囲のフェンスやコンクリート溝等の撤去工の後、墳丘周囲の雨水を円滑に排水するためのU形側溝の新設、墳丘の雨水が一気に排水溝に流出するのを防ぎ、貯水機能を持たずため、体験広場に雨水調整層として50cmの碎石層を設ける雨水排水工を実施しました。その後、墳丘整備工に着手し、並行して園路広場工、学習施設工、便益施設工を行い、最後に安全管理施設工と植生シートの敷設とコグマザサの植栽、細部の仕上げ作業を行って工事は完了しました。

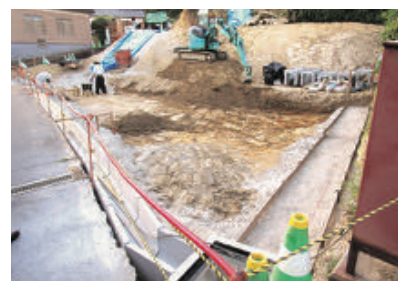
写真7 体験広場 U形側溝の敷設(南東から)

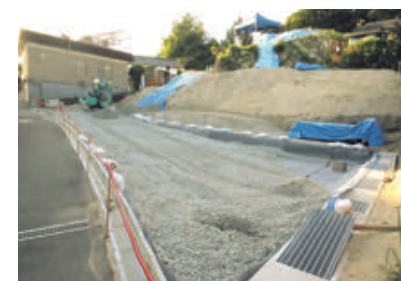
写真8 体験広場 雨水調整層(南東から)

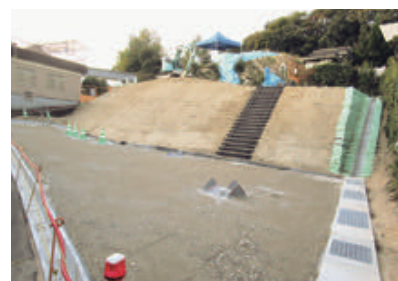
写真9 体験広場と墳丘盛土(南東から)

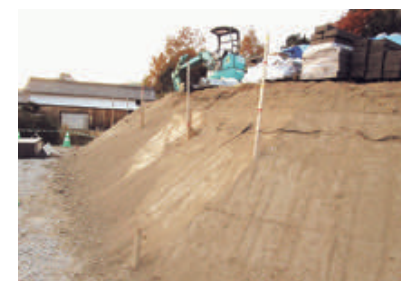
写真10 2段目テラスと墳丘盛土(東から)

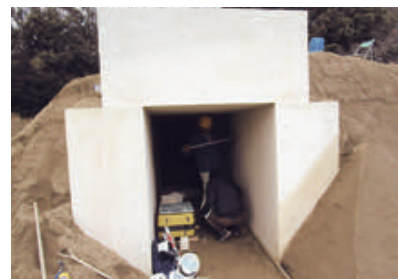
写真11 石櫛入口復元(南から)
