### 第3章 保全の実態把握

#### 1. 劣化状況評価の進め方

#### ①市民文化系施設

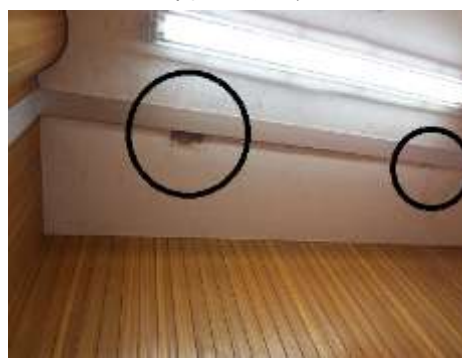
香芝市総合体育館（サブ）

内部仕上げの劣化

雨漏りによる石膏ボード板剥離と雨漏り跡がみられる。躯体への影響が懸念される。

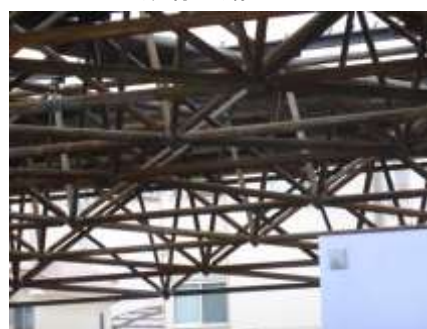
鉄骨の錆

**香芝市総合福祉センター（ゲートボール場）**  
 屋根の骨組みで全体的に錆が見られる。腐食が進行する前に錆を落とし、塗装の塗り替えが必要である。

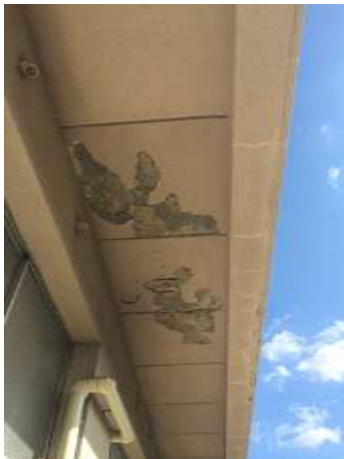
**関屋小学校（教室棟）**

庇裏の劣化

庇裏の塗装・モルタルが剥離し鉄筋が露出している。劣化が進行すれば児童に破片が落下する恐れがある。

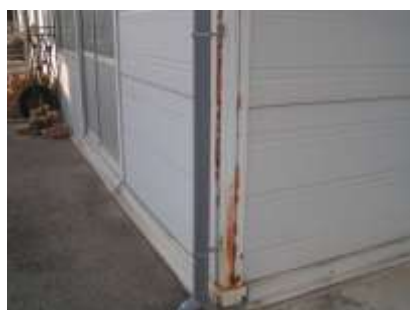
**下田倉庫・物置**

鉄骨の錆

柱脚や2階スラブ裏等で部分的に錆が見られる。腐食が進行する前に錆を落とし、塗装の塗り替えが必要である。

- 自転車駐車場では、躯体に影響するような著しいひび割れは見られませんが、近鉄下田駅地下自転車等駐車場については、地下の改札連絡口付近で漏水が見られるため、早急な対応が必要です。
- 「下田倉庫・物置」で見られる、柱脚や2階スラブ裏等での鉄骨の錆については、腐食が進行する前に、錆落とし、塗装の塗り替えが必要です。
- 「旧公民館（シルバー人材センター）」では、開口部付近のひび割れその他、窓枠のサッシが錆で閉まらない等の劣化が見られるため、定期的な点検により、漏水がないか確認が必要です。
- 「火葬場」の軒裏の漏水跡については、屋根・屋上のルーフドレンの状況を確認する必要があります。

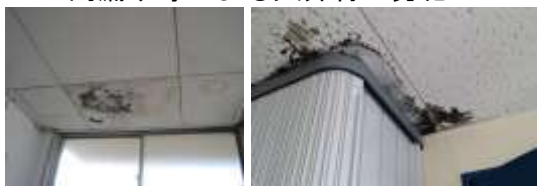
### 雨漏り等による天井材の劣化

漏水により天井面が腐食している。

- 漏水の原因となっている箇所（屋上、配管等）を改修する必要があります。
- 天井材の落下防止対策として、雨漏りにより腐食した天井材をはがし、改修する必要があります。
- 天井高の高い屋内運動場等での落下防止対策としては、天井材の撤去が有効です。

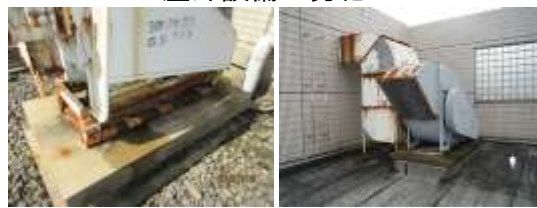
### 屋外設備の劣化

膨張タンク及びファン機器本体架台が錆で劣化している。

- 日常点検、消耗部品の定期交換によって故障を未然に防ぐ対策と設備機器更新時における物理的年数の長い機器の選定などの対策が必要です。
- 設備配管の老朽化対策には洗浄工法、更生工法、更新工法があり、劣化状況に応じて組み合わせて利用します。
